### OPINIA nr – RE21056

Ustalenie stanu technicznego i szacowanie wartości rynkowej pojazdu w stanie przedstawionym do oględzin.

HYUNDAI

TUCSON CRDI 4x4

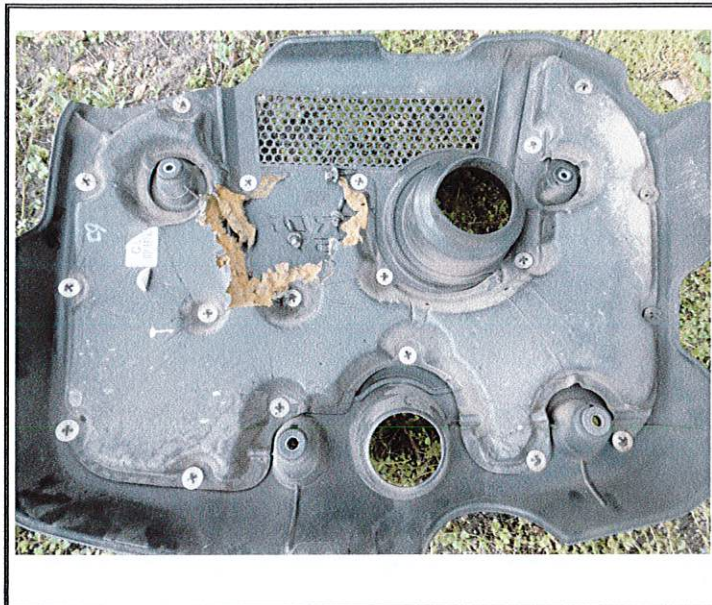
Fot.13. Widok zdemontowanej górnej osłony silnika

Układ smarowania - poziom oleju na wskaźniku kontrolnym znacznie poniżej min (fot.34). Poziom cieczy chłodzącej w zbiorniku wyrównawczym max (fot.35). Praca silnika po uruchomieniu nierównomierna podczas obciążenia silnika występuje znaczne dymienie. Osłona górna silnika zdemontowana, znajduje się w przestrzeni bagażowej (fot.13).

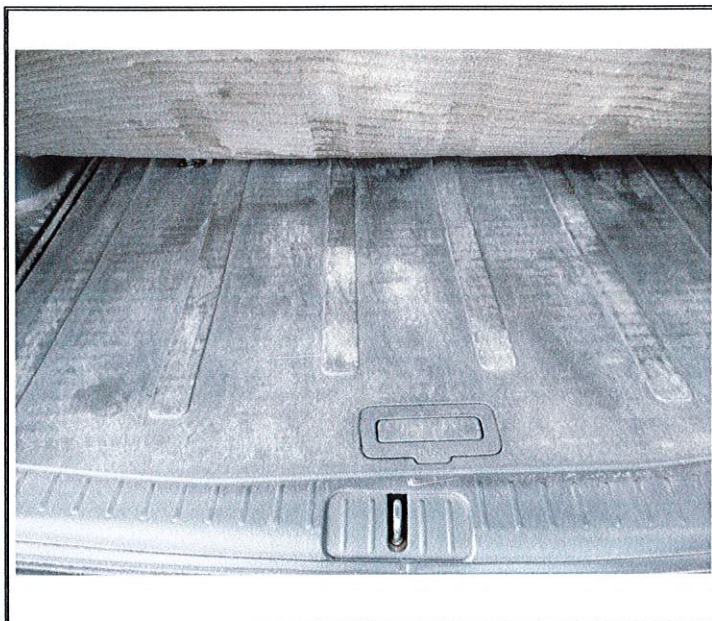
Fot.15. Widok podłogi bagażnika

Płyta podłogi bagażnika porysowana z miejscowymi ubytkami tworzywa (fot.15).

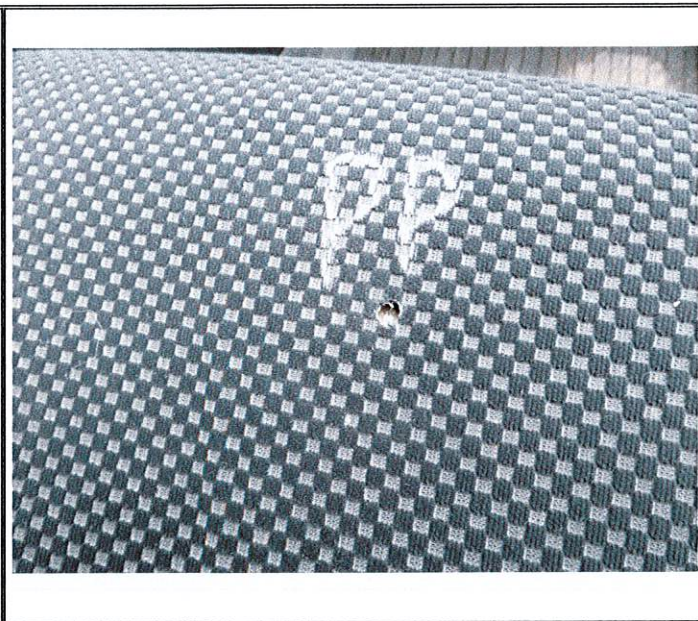
Fot.16. Widok poszycia poduszki fotela pasażera

Poszycie poduszki fotela pasażera z okrągłym wypaleniem w środkowej części (fot.16).

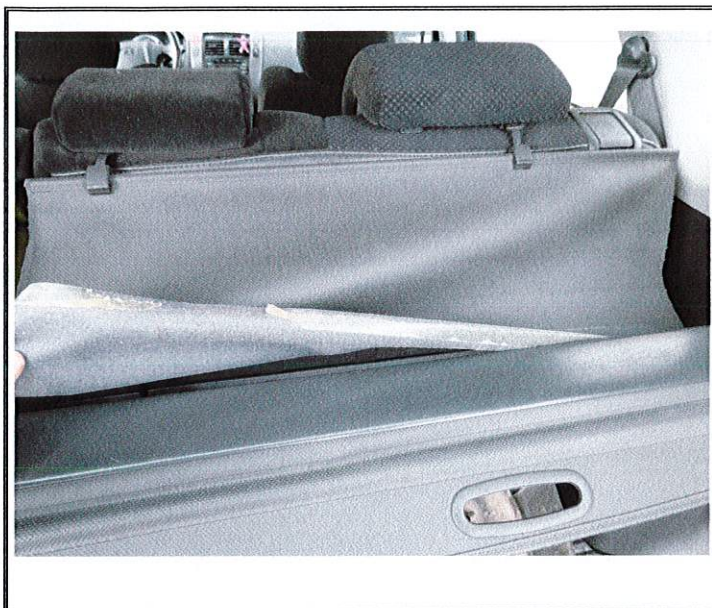
Fot.17. Widok osłony przestrzeni bagażowej

Oslona przestrzeni bagażowej po prawej stronie oderwana od listwy mocowania (fot.17).

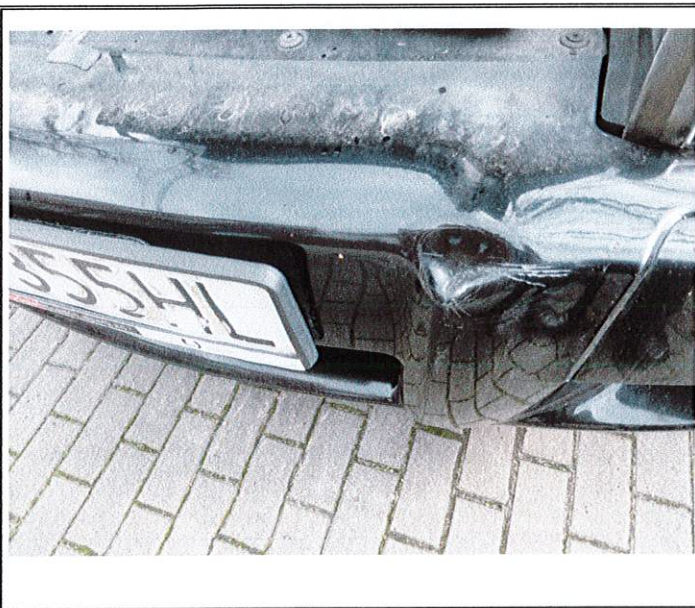
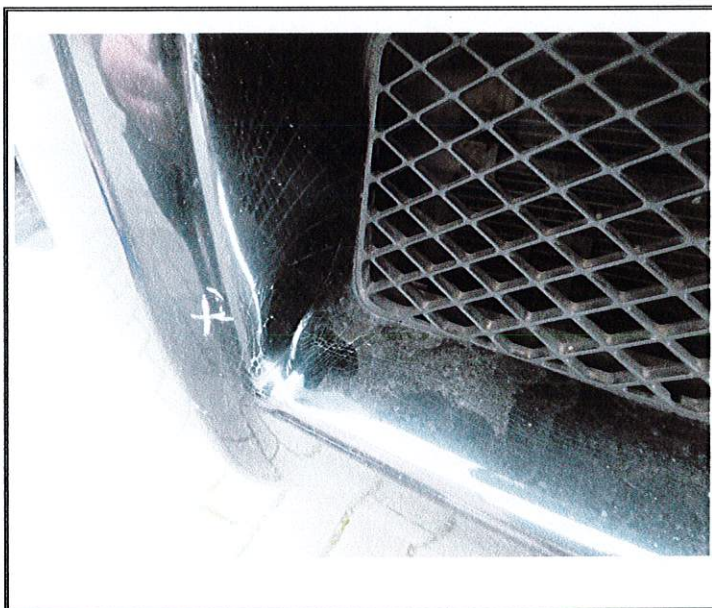
Zderzak przedni po lewej i prawej stronie tablicy rejestracyjnej głęboko zagięty z ubytkiem powłoki lakierowej (fot.18,19).

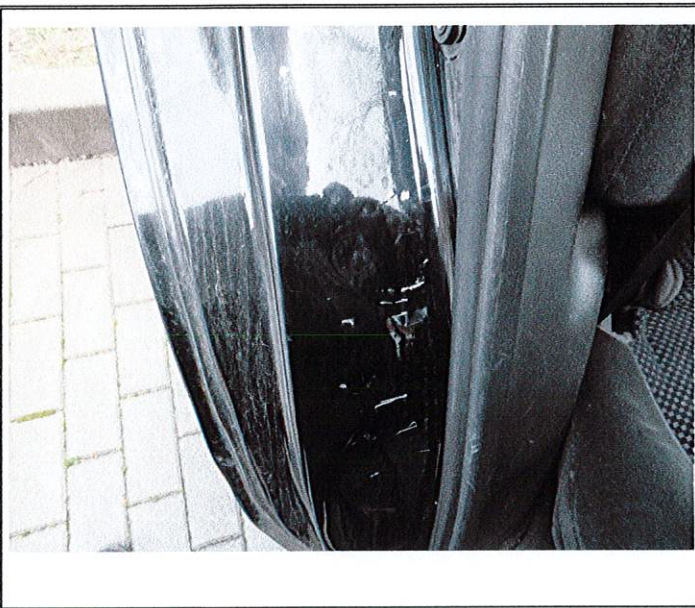
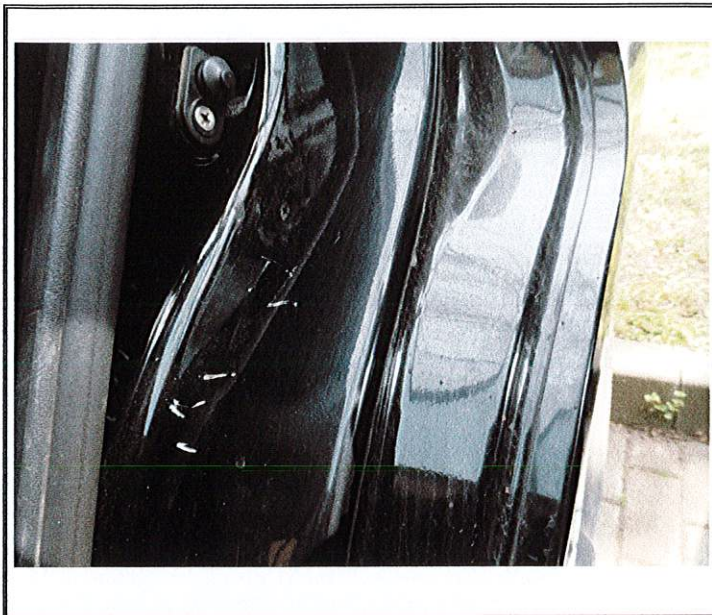
Wnęka drzwi tylnych prawych i lewych w tylnych częściach z licznymi zagięciami i ubytkami powłoki lakierowej (fot.20,21).

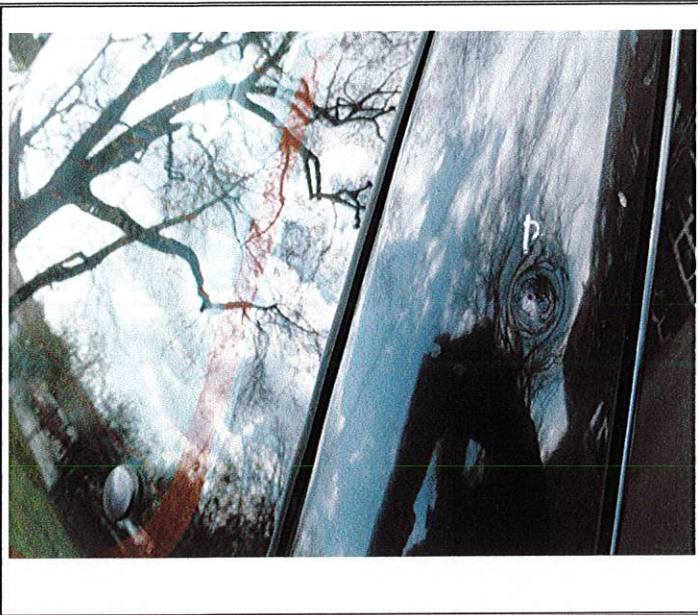
Fot.22. Widok drzwi tyłu nadwozia, prawa strona

Drzwi tyłu nadwozia po prawej stronie w górnej części punktowo zagięte z ubytkiem powłoki lakierowej (fot.22).

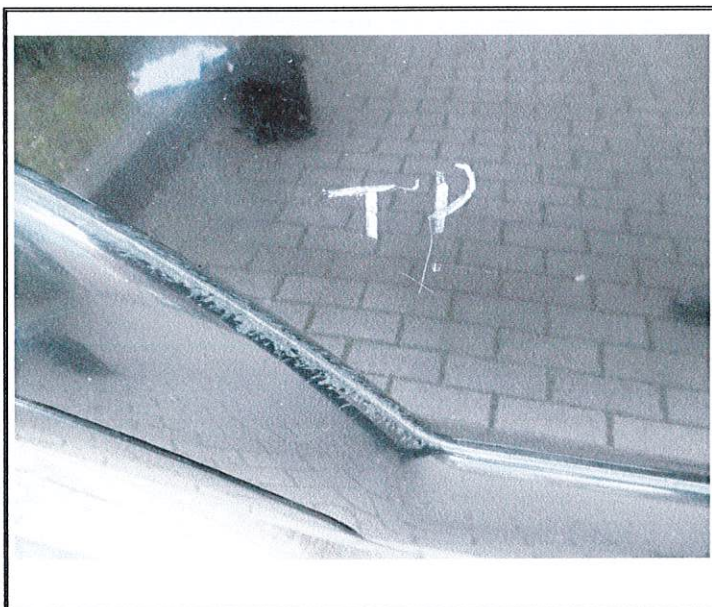
Fot.23. Widok poszycia drzwi tylnych prawych

Poszycie zewnętrzne drzwi tylnych prawych w dolnej tylnej części porysowane z ubytkiem powłoki lakierowej (fot.23).

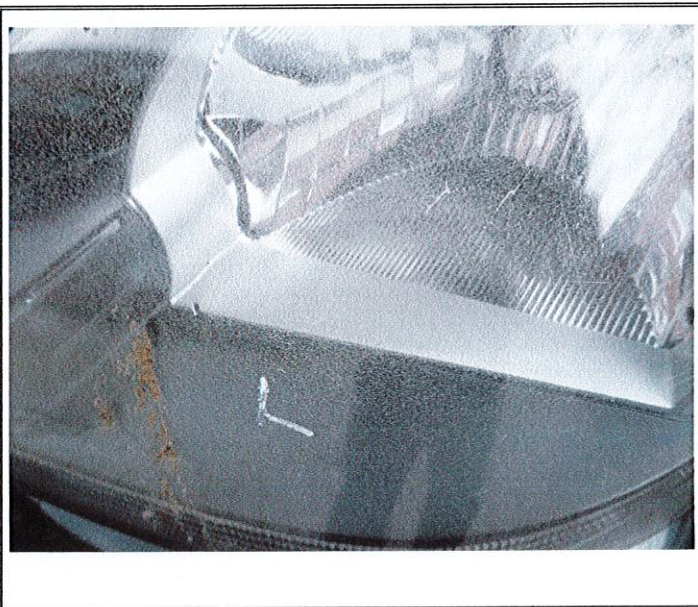
Fot.24. Widok lewego reflektora

Reflektory zmatowiałe z drobnymi licznymi popękaniem (fot.24).

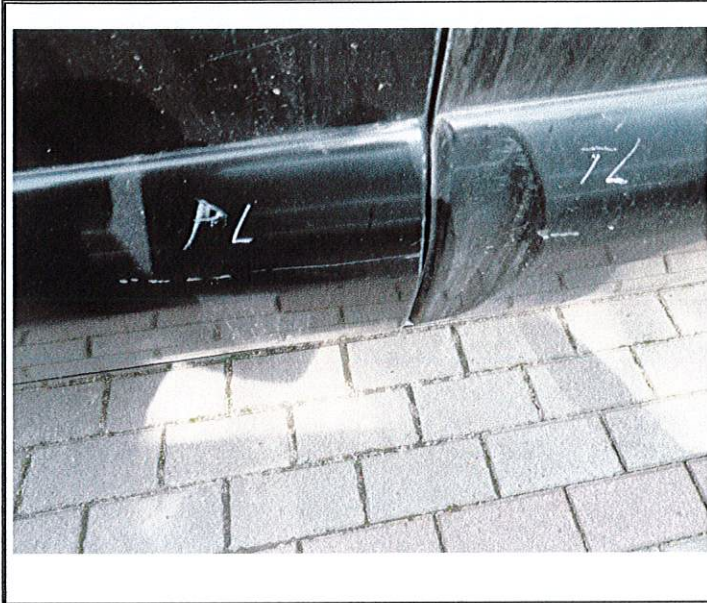
Fot.25. Widok listew drzwi przednich lewych

Listwa ochronna drzwi przednich lewych w tylnej części zarysowana z ubytkiem powłoki lakierowej (fot.25).

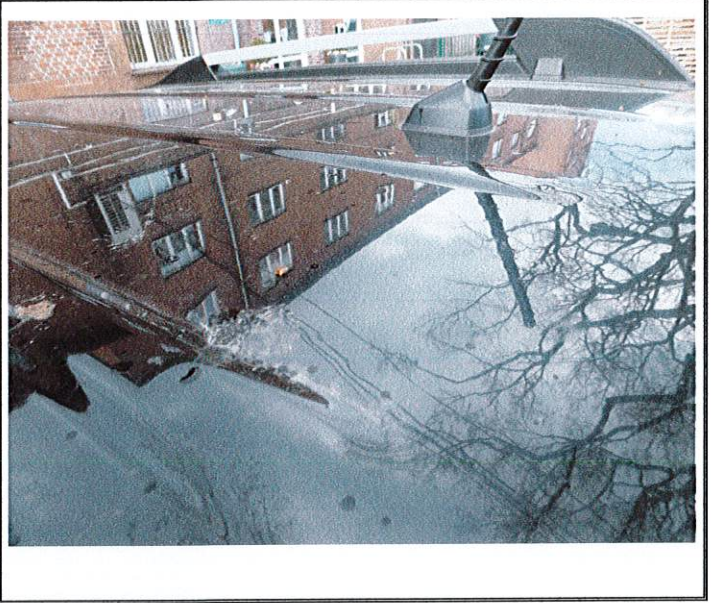
Fot.26. Widok płata dachu

Płat dachu i pokrywa komory silnika z licznymi punktowymi zagięciami, najprawdopodobniej, w wyniku spadających ciężkich drobnych elementów (fot.26).

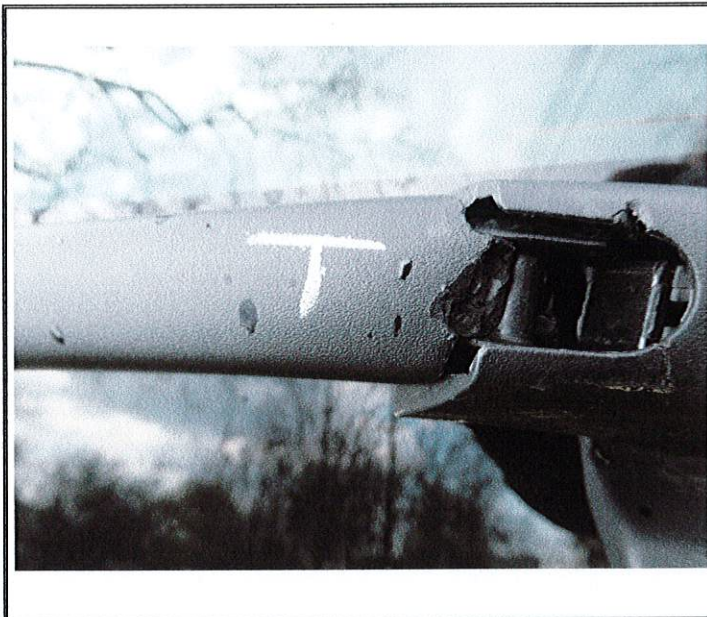
Fot.27. Widok wycieraczki drzwi tyłu nadwozia

Ramię wycieraczki szyby drzwi tyłu nadwozia połamane (fot.27).

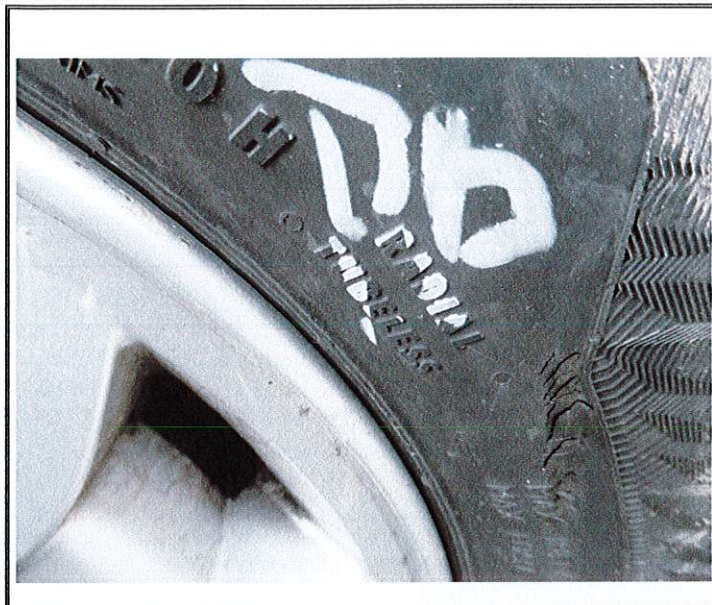
Fot.29. Widok opony koła przedniego prawego

Układ hamulcowy- poziom płynu w zbiorniku układu: pomiędzy min i max. Poziom płynu w zbiorniku układu wspomaganie znacznie poniżej minimum (fot.33). Układ wydechowy powierzchniowo pokryty korozją (fot.31). Opona koła przedniego prawego w środkowej części boku rozcięta (fot.29).

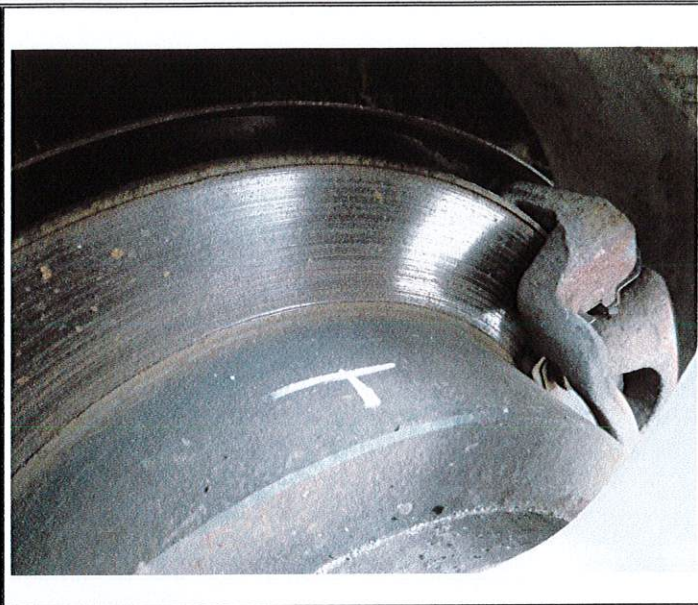
Fot.30. Widok tarczy hamulcowej koła tylnego prawego

Tarcze i nakładki hamulcowe kół tylnej osi zużyte w stopniu kwalifikującym do wymiany (fot.30).

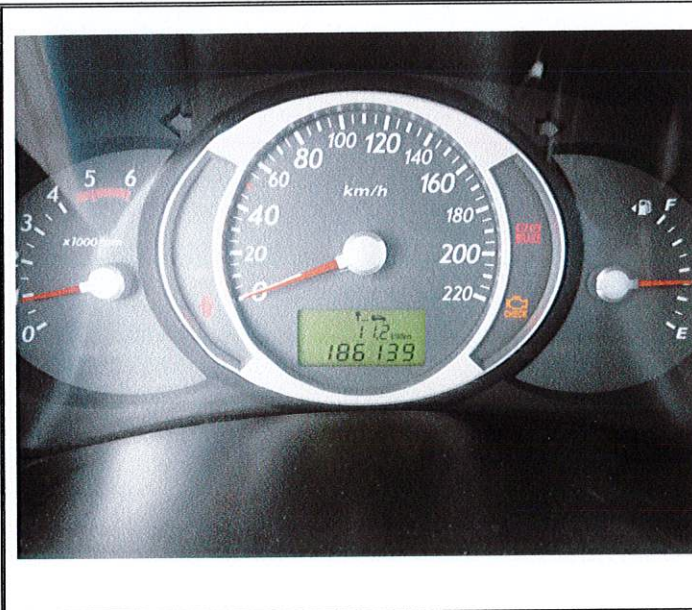
Fot.36. Widok zestawu wskaźników

**PODCZAS PRACY SILNIKA NA DESCE ROZDZIELCZEJ WYŚWIETLA KOMUNIKAT AWARII SILNIKA (FOT.36). PAN TOMASZ TATAŁAJ OŚWIADCZYŁ, ŻE PODCZAS KOMPUTEROWEGO BADANIA SILNIKA STWIERDZONO USZKODZENIE WTRYSKIWACZY PALIWA.**
